REGOLAMENTAZIONE DEI LAVORI HDD IN AMBIENTE URBANO E FUORI CITTA'

Febbraio 2002

**PROLEGOMENI ALLA REGOLAMENTAZIONE
DEI LAVORI DI HDD IN AMBIENTE URBANO
E FUORI CITTA'**

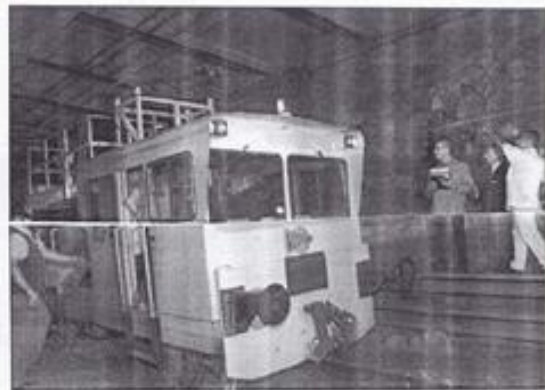
FIG. 2-01
ARTICOLI DI REPUBBLICA DEL 1 GIUGNO 1999

Tecnici al lavoro nella galleria per chiudere il foro aperto dalla sonda utilizzata in superficie

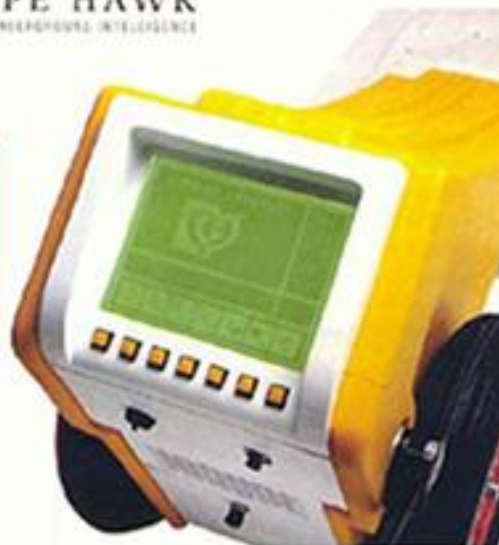
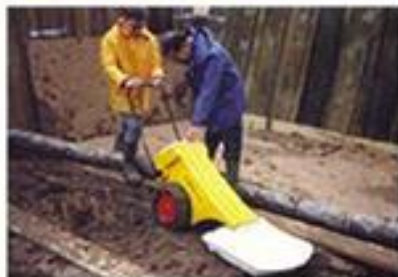
FIG. 4-01
GEORADAR PIPEHAWK

Georadar, apparato Emrad Pipehawk *GPR Surveying, Emrad Pipehawk Machine*

NeoTech svolge rilievi georadar con l'apparato Emrad Pipehawk, il più avanzato allo stato dell'arte, l'unico che restituisce dati di campagna consistenti in vere e proprie immagini radar, comprensibili da tutti. I dati di campagna di Pipehawk rendono il rilievo di georadar di NeoTech *obiettivo ed inconfutabile*.

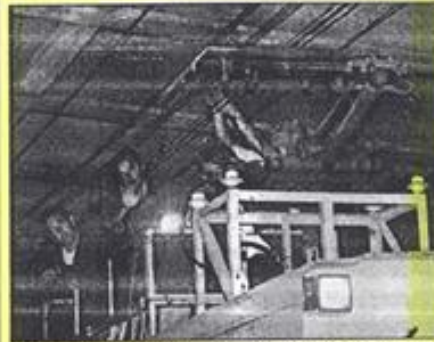
Tecnici al lavoro per ripristinare la linea B dopo l'incidente. Foto Sanfilippo

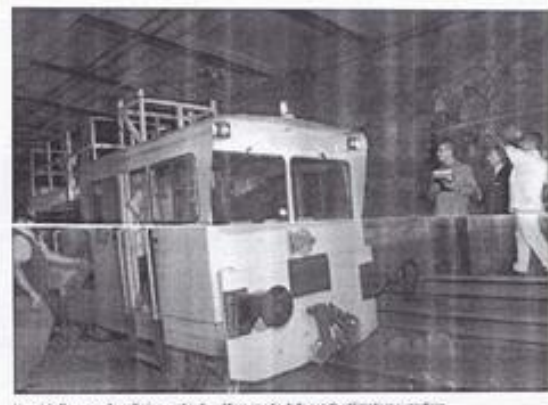
lavoro nella galleria per chiudere il foro aperto dalla sonda utilizzata in superficie
